Sonderdruck aus FeuerTRUTZ Magazin 3.2014

Schließfächer ohne Bedenken

Rettungsweg: Der Beitrag beleuchtet die Ergebnisse durchgeführter Brandversuche mit Schließ- und Garderobenanlagen in öffentlichen Gebäuden und beschreibt, unter welchen Voraussetzungen deren Aufstellung gefahrfrei möglich ist. **Dr. Gerd Geburtig**

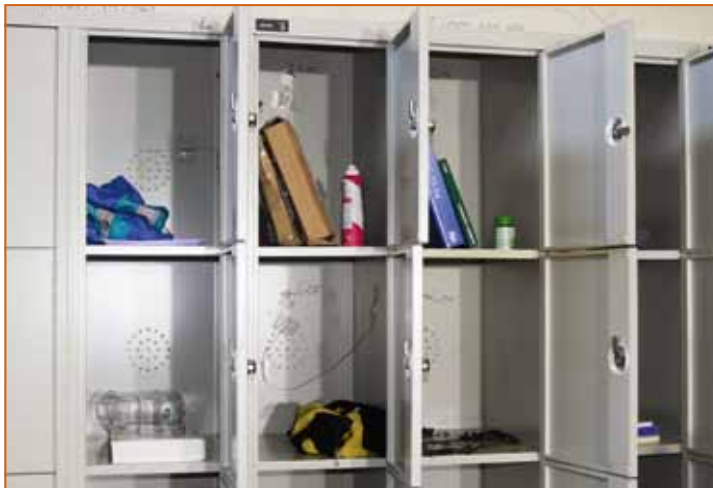
Abb. 2: Einbrennlackierte Schließfächer aus Stahlblech beim Versuchsaufbau

An der Materialprüfanstalt (MPA) Dresden wurde mit der Firma Mietra als Auftraggeber der Untersuchungen ein geeignetes Prüfprozedere besprochen, um realistische Naturbrandszenarien zu erproben. Dazu wurden praxisnahe Brandlasten zusammengestellt, die aus diversen Kleidungsstücken, Ordnern, Heftern, Zeitungen, losen Papierblättern, Papier- oder Schaumstoffkissen und sogar Deospraydosen bestanden. Die Brandversuche [3] wurden an den vom Auftraggeber zur Verfügung gestellten Probekörpern vorgenommen, die aus pulverbeschichteten Stahlblechfächern mit einer Blechdicke von 1,5 mm bestanden, die neben- bzw. übereinander montiert und miteinander verschraubt waren.

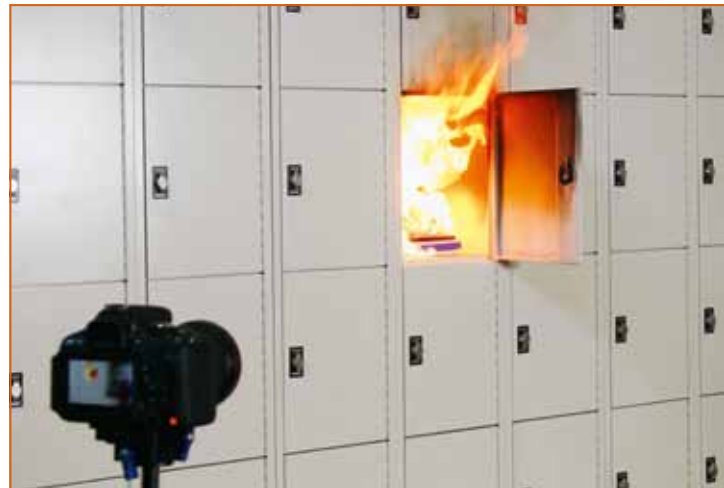
Abb. 3: Das Versuchsfach beim Entzünden der Brandlasten

- vier Brandversuche in Schließfachschränken mit unterschiedlichen Brandlasten (Büromaterialien sowie Spraydose) und verschiedener Initiierung (entzündetes Papierkissen, Wattekissen mit Heptan, mit Heptan gefüllte Blechwanne sowie Heptan mit Blechwanne und getränktem Bauwollkissen)
- ein Brandversuch in einem Garderobenschrank (mit Schaumstoffkissen).

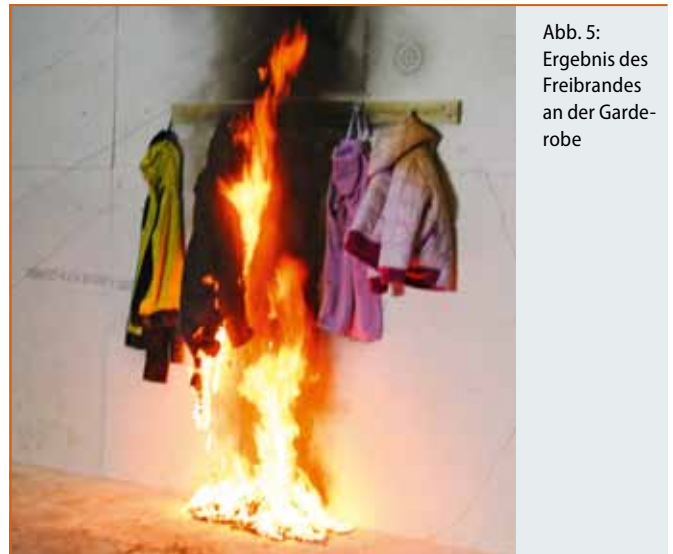
Abb. 5: Ergebnis des Freibrandes an der Garderobe

kleinen Öffnungen bewirken ohnehin kaum eine wirkungsvolle Entlüftung der Fächer. Zum Vergleich wurde noch eine Referenzprüfung in Form eines Freibrandes an einer offenen Garderobe (mehrere Bekleidungsstücke an einer Hakenleiste, s. Abbildung 5) durchgeführt. Diese ergab im Vergleich zu den vorangegangenen Versuchen eine ungleich höhere Rauchbelastung. Vor allem war eine schnelle und ungehinderte Brandausbreitung zu verzeichnen, die bei den Brandversuchen an den Schließfach- bzw. Garderobenschrankanlagen durch den räumlichen Abschluss unterbunden blieb. Nach diesen Ergebnissen sollten die Ersteller von Brandschutzkonzepten sorgsam mit der Aussage „In Rettungswegen dürfen sich generell keine Brandlasten befinden.“ umgehen.
